# Intervenções não previstas em edificações de alvenaria portante: um estudo de caso

18<sup>th</sup> to 20<sup>th</sup> September 2002  
Belo Horizonte, Brazil

Almir Amorim Andrade<sup>1</sup>, Maria de Lourdes Teixeira Moreira<sup>1</sup> & Paulo de Tarso Cronemberger Mendes<sup>1</sup>

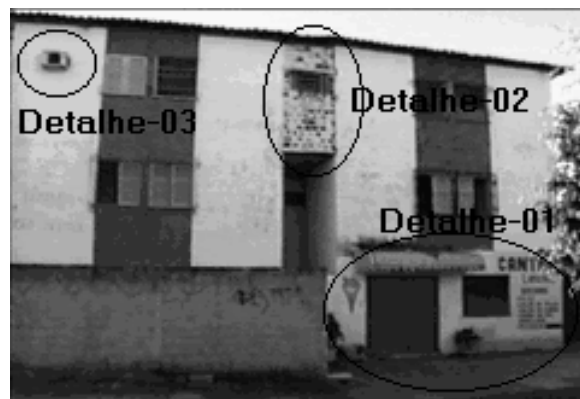
Figura 3. Fachada lateral do bloco analisado.

- 1) Criação de grandes aberturas no pavimento térreo modificando o uso, de residencial para comercial (ver figura 3, detalhe-01);
- 2) O acréscimo de lajes nos vãos livres entre os apartamentos, aumentando-se a

área útil destes (ver figura 3, detalhe-02);

- 3) Execução de aberturas para ar-condicionado (ver figura 3, detalhe-03);
- 4) Retirada das paredes internas dos apartamentos e acréscimos de paredes, modificando-se, assim, o layout geral dos mesmos (ver figuras 4, 5 e 6).

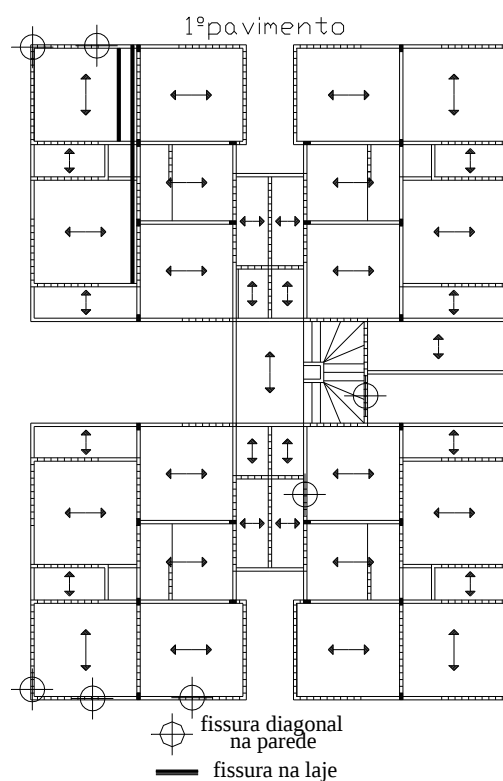
Figura 7. Panorama de fissuração no 1º pavimento.

Foi identificado, também, o panorama de fissuração do bloco analisado (ver figuras 7, 8 e 9). Esse panorama de fissuração só representa as fissuras visíveis. Em muitos casos as fissuras foram escondidas por conta das reformas que ocorreram nos apartamentos. Há, entretanto referência dos moradores com relação a existência de fissuras nas lajes de piso que permitiam a visualização do andar inferior. Essas fissuras atualmente encontram-se ocultas.

As alterações e fissuras observadas não são decorrentes do sistema estrutural utilizado, e sim de problemas de recalques diferenciais específicos do bloco analisado.

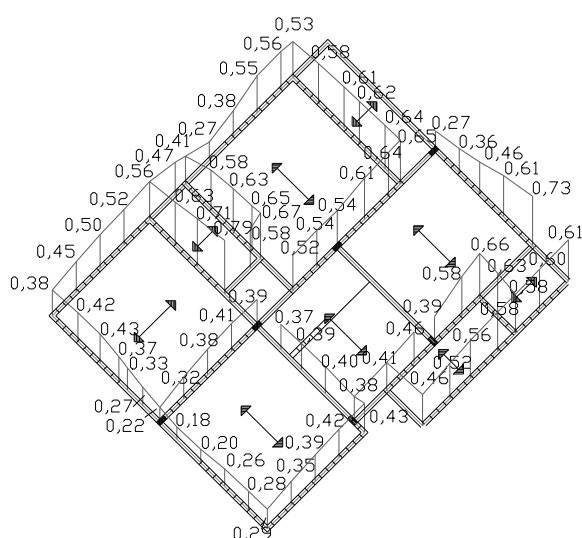
Figura 11. Tensões de compressão na base das alvenarias do modelo original.

Comparando-se os resultados das figuras 11 e 12 observa-se que as alterações nos valores das tensões na base dos painéis de alvenaria não são significativas para o quadrante analisado.

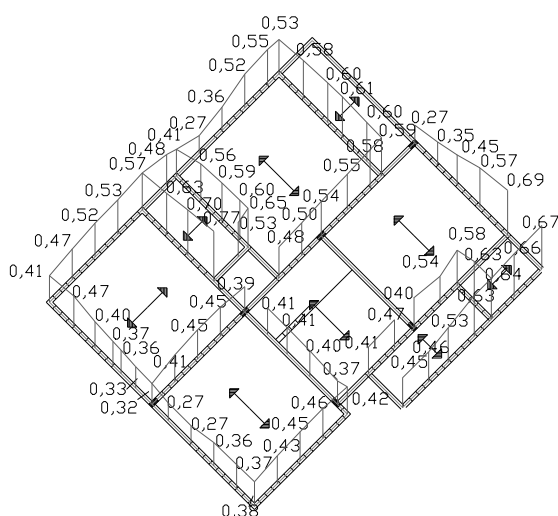
Figura 12. Tensões de compressão na base das alvenarias do modelo modificado.

A análise das tensões realizada para as duas situações (com as alvenarias previstas no projeto original e para o quadrante que se julgou mais afetado pelas modificações) mostrou que não houve alterações significativas de tensões nas alvenarias de uma situação para a outra.
