# Intervenções não previstas em edificações de alvenaria portante: um estudo de caso

18<sup>th</sup> to 20<sup>th</sup> September 2002  
Belo Horizonte, Brazil

Almir Amorim Andrade<sup>1</sup>, Maria de Lourdes Teixeira Moreira<sup>1</sup> & Paulo de Tarso Cronemberger Mendes<sup>1</sup>

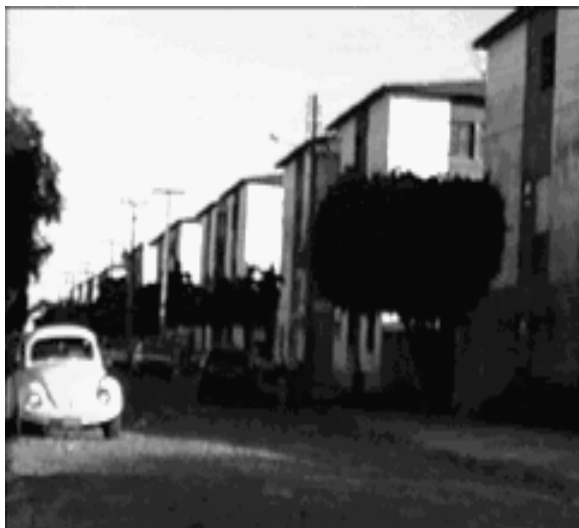
Figura 2. Conjunto Morada Nova

estrutura, escolheu-se um conjunto residencial, o conjunto Morada Nova (Fig.2), situado na zona sul da cidade, inaugurado em 1988, como exemplo representativo para análise por conta da grande vocação comercial existente nesse conjunto residencial que fez nascer um comércio em cada esquina, implicando na abertura de grandes vãos de portas nos apartamentos do andar térreo (Fig.3). Escolhido o conjunto residencial, o local foi visitado para identificar os blocos onde houve mais intervenções visíveis do exterior. Como as alterações externas eram muitas, tornou-se difícil optar por um bloco para análise. Em vista disso, entrou-se em contato com a Associação dos Moradores do conjunto, que indicou um bloco com um histórico de fissuração, o qual finalmente foi escolhido para análise.

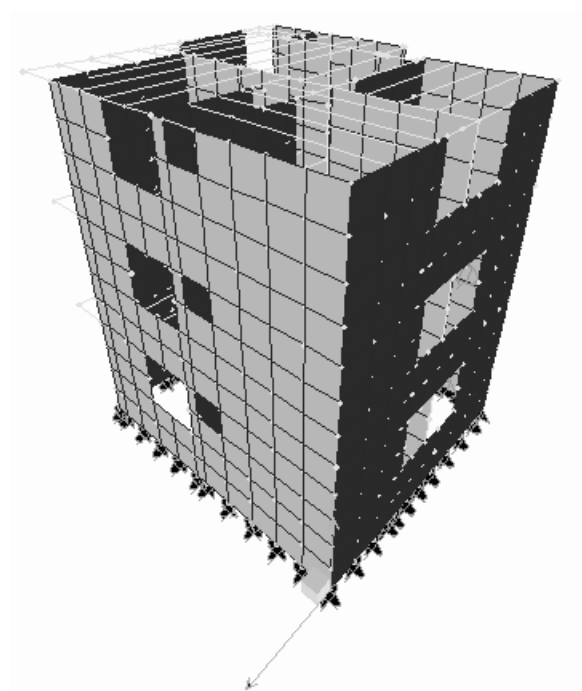
Figura 10. Modelo Numérico do quadrante analisado.

Coletadas as informações sobre as alterações feitas em todos os apartamentos do bloco analisado, e de posse da planta original da edificação, criou-se um modelo numérico tridimensional, em elementos finitos do tipo barra, para representar vigas, pilares, vergas e lajes e do tipo casca para representar as paredes (Fig.10). Este modelo foi analisado, obtendo-se as tensões de compressão ao longo das paredes do projeto original.

Outro modelo, considerando as modificações existentes em apenas um quadrante do edifício, correspondendo aos apartamentos 101, 201 e 301, permitiu analisar a repercussão das modificações na distribuição das tensões de compressão nas alvenarias do quadrante analisado.

Para efeito de análise, considerou-se para alvenaria um módulo de deformação de  $E_{alv} = 1$  GPa e para o concreto  $E_c = 17$  GPa. Para os dois materiais admitiu-se coeficiente de Poisson de 0,2. Uma das dificuldades encontradas nessa análise foi a determinação dos parâmetros mecânicos dos materiais, principalmente os da alvenaria ( $E_{alv}$  – módulo de deformação longitudinal da alvenaria e o coeficiente de Poisson). Percebeu-se durante a análise que a distribuição de tensões nas paredes depende
